Länsstyrelsen i Gotlands län
Enheten för samhälle och kulturmiljö
Beatrice Edman

Visby 2014-11-26

PM över arkeologisk förundersökning i form av schaktningsövervakning i medeltida stadslager RAÅ 107:1 och arkeologisk undersökning av en mur på fastigheten Visby Helgeandshuset 5, Region Gotland. Länsstyrelsens dnr 431-3258-14.

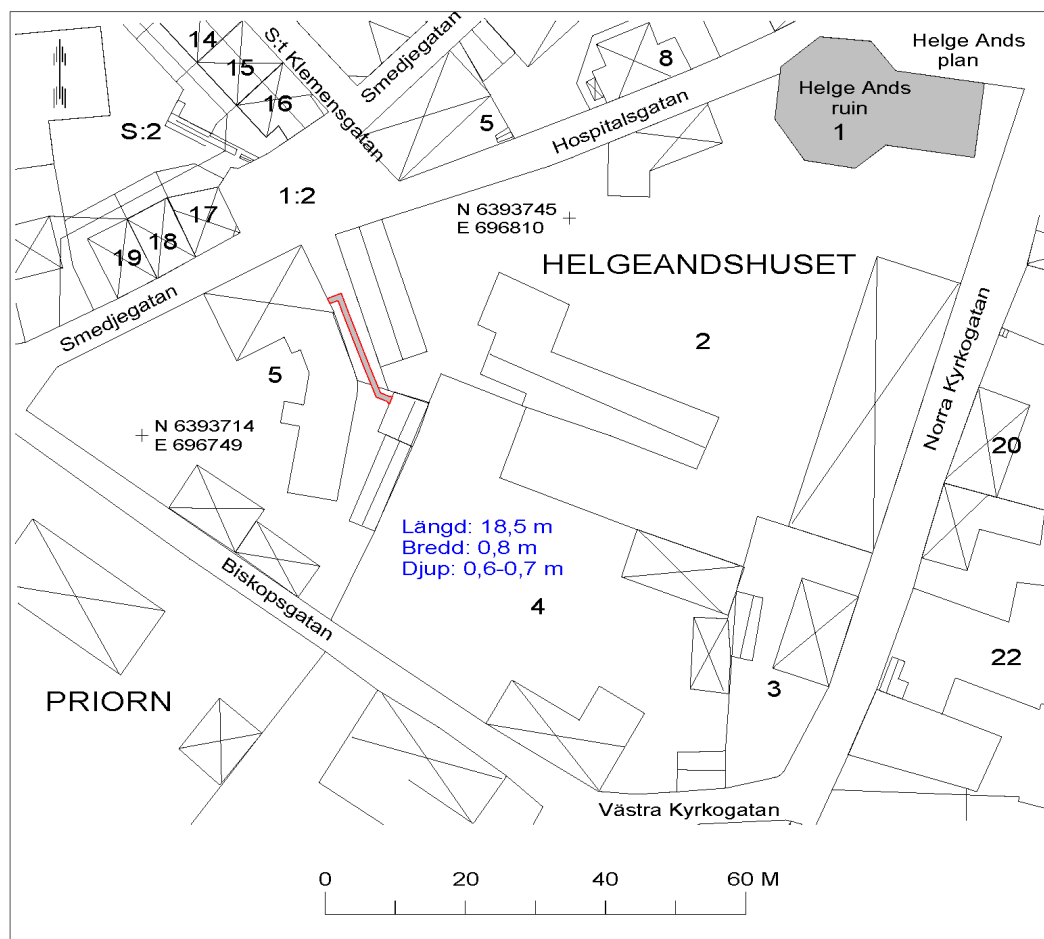
Fig. 1. Schaktplan. Röd figur visar kulvertschaktets läge i kv. Helgeandshuset 5. Blå text anger schaktets längd, bredd och djup. Koordinater är angivna enligt rikets system Sweref 99TM.

Gotlands Museum har den 24 november 2014 gjort besiktning av förmodad mur samt den 26 november utfört schaktningsövervakning i rubricerat ärende. Anläggningsarbetet omfattade grävning för anläggande av kulvert för VVS och el mellan ett garage och huvudbyggnaden, fig. 1.

Den andra insatsen gällde övervakning av schaktning för kulverten. Schaktet var 18,5 meter långt, 0,8 meter brett och 0,6–0,7 meter djupt. Anläggningsarbetet avsåg anslutning från garaget till befintlig kulvert i huvudbyggnadens källare där anslutning finns till stamkulvert i Smedjegatan.

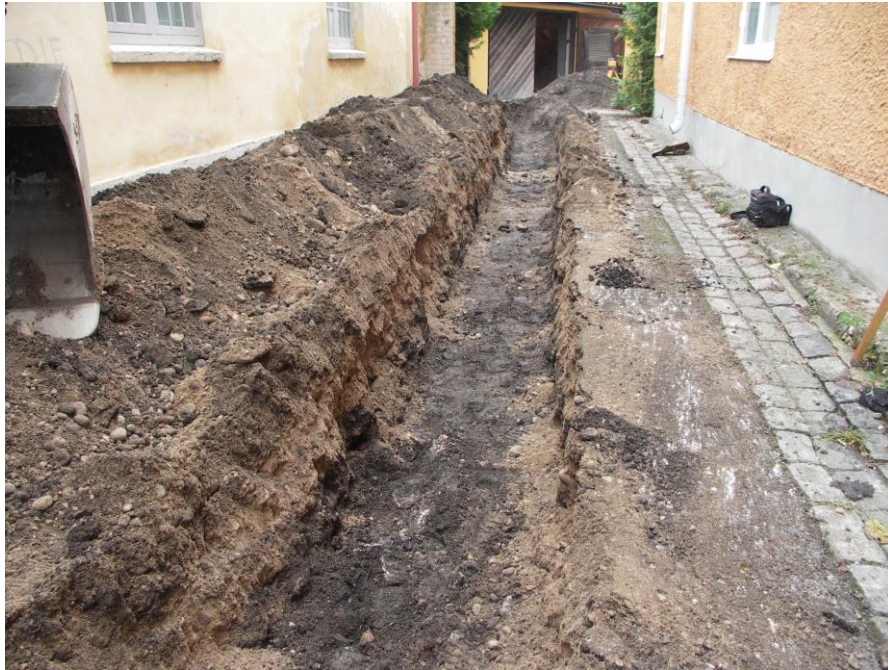
Fig. 3. Schaktet förlades i en lång gårdsinfart, bland annat till ett garage i fonden. Från nordnordväst.

Exploateringsytan var belägen i en 3,5–5 meter bred och 25 meter lång gårdsinfart mellan fastigheterna Helgeandshuset 5 och 2, fig. 2.

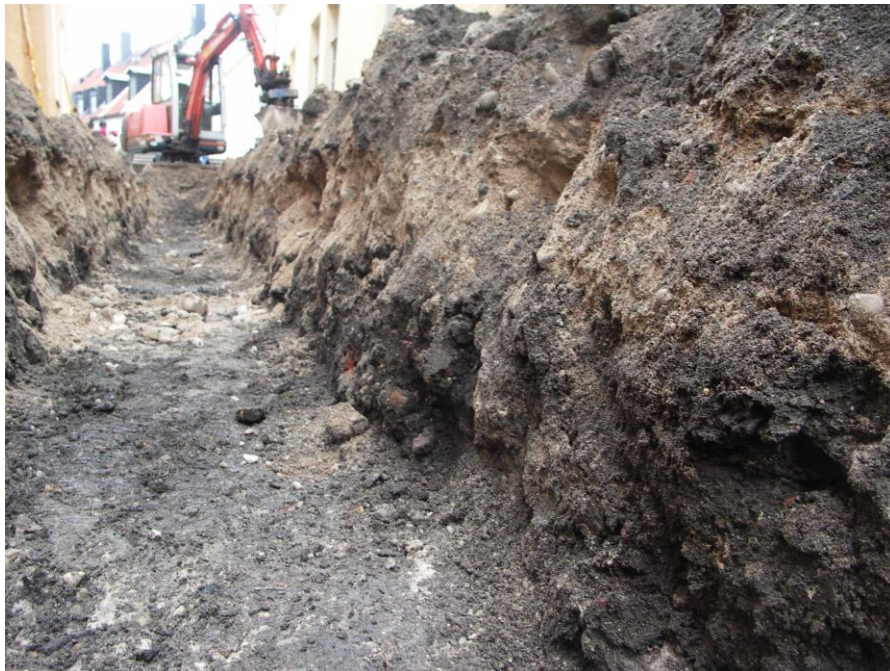
Fig. 3. Under ett ca 0,3 meter tjockt bärlager av grus, vidtog ett kulturlager. Från sydsydost.

Ytan var täckt av ett tunt lager asfalt som vilade på ett ca 0,3 meter tjockt bärlager av grus. Under gruset vidtog ett kulturlager bestående av mörk/svart, något fet jord. Lagret fortsatte under schaktets botten till okänt djup, fig. 3.

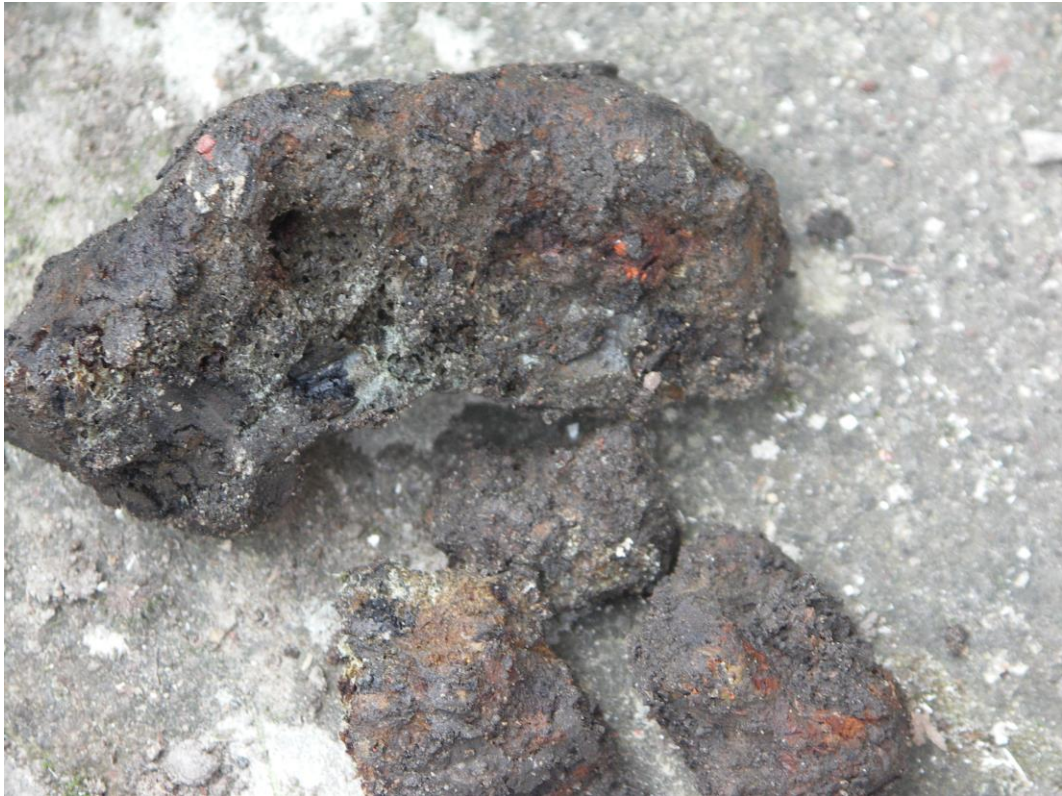
Fig. 4. Fyndbild. Enstaka bitar smidesslagg av medeltida karaktär påträffades.

Kulturlagret innehöll ett fåtal fynd av tegel samt spridda djurben. Strax över botten påträffades enstaka bitar smidesslag av medeltida karaktär, fig. 4.

Man kan förutsätta att kulturlagren på platsen är tjocka och att slaggförekomsten ökar desto djupare man gräver. Det är känt att kvarteren i anslutning till Smedjegatan har rikliga mängder från järnhantering under medeltiden.
