Länsstyrelsen i Gotlands län
Enheten för samhälle och kulturmiljö
Marie-Louise Hellqvist

Visby 2014-11-06

PM över arkeologisk förundersökning vid grävning för teknikrum och parkeringsplats på fastigheten Visby Norrbacke 3, Region Gotland. Länsstyrelsens dnr 431-2172-14.

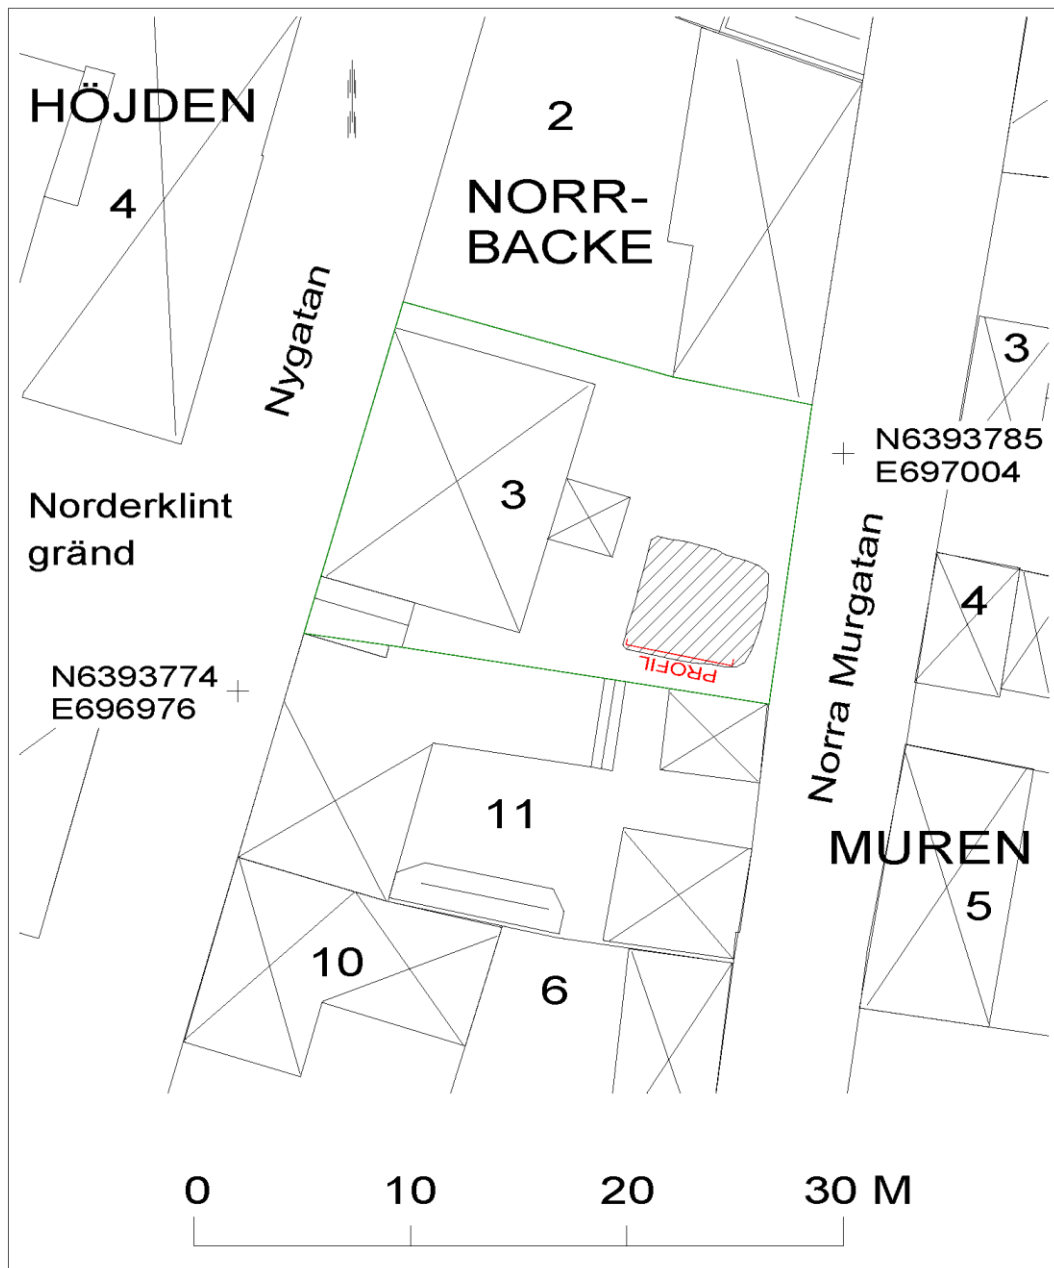
Fig. 1. Schaktplan över kv. Norrbacke 3. Skrafferad figur representerar schaktad yta. Koordinater är angivna enligt rikets system SWEREF 99TM.

Gotlands Museum har under tiden 21-23 oktober 2014 utfört schaktningsövervakning i rubricerat ärende. Anläggningsarbetet omfattade grävning för anläggande av teknikrum och parkeringsplats på gårdssidan mot Norra Murgatan, fig. 1.

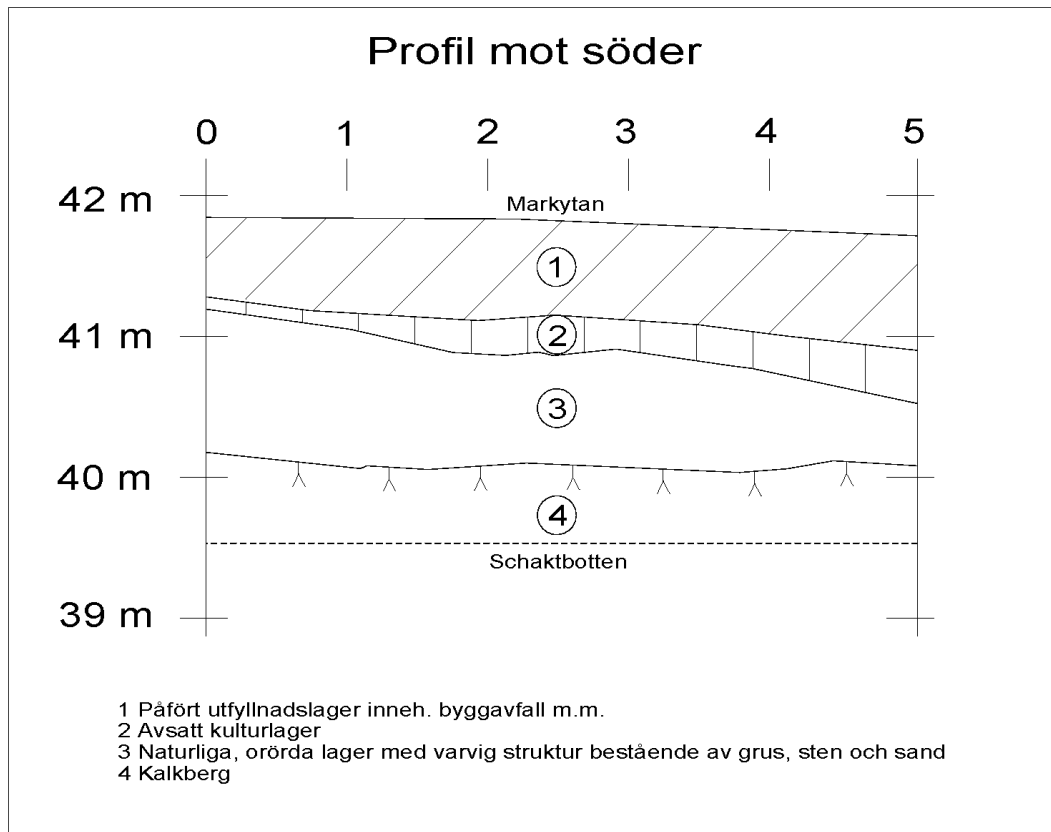
Fig. 2. Profil över södra schaktväggen, se fig. 1.

I väster, närmast boningshuset, utgjordes de översta jordlagren av recenta utfyllnadsmassor innehållande byggavfall och skräp.

Under fyllningen vidtog ett avsatt kulturlager bestående av mörk/svart grusig jord. Lagret var ca 0,1-0,35 meter tjockt.

Lagret vilade ovanpå ett orört naturligt lager stenblandat grus med varvig struktur.

Under gruslagret vidtog berghällen. Gruslagret var ca 0,5 meter tjockt närmast huset och ökade till över en meter mot gatan i öster. Berghällen var slät och närmast plan; i den östra änden av schaktet låg berget 0,1 meter högre än i den västra.

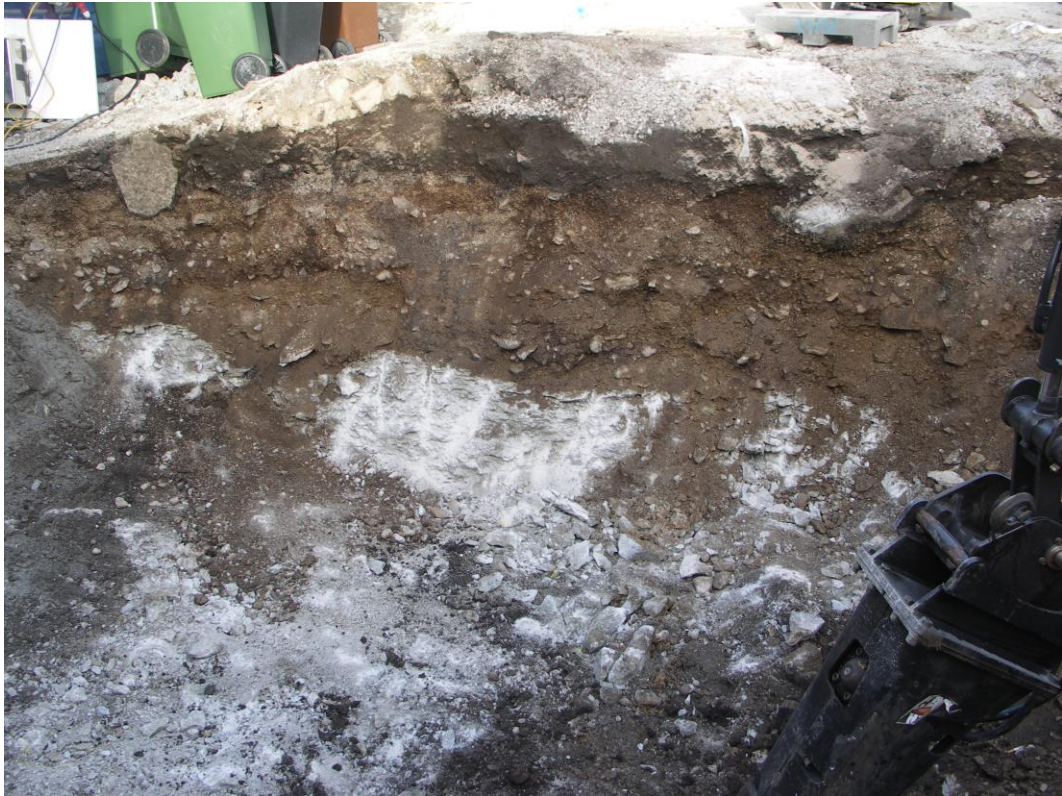
Fig. 3. Vy över norra schaktväggen. Berget har bilats ned en halvmeter inför nybyggnationen. En kantställd kalkstensflisa i schaktets överkant till vänster, är ett stöd i en grävd grop till en torkställning för tvätt. Från söder.

Teknikrummets grundläggning var beräknad att göras 2,5 meter under gatunivån. Kalkretget framkom ca 2 meter under markytan, varför spetning av berget blev nödvändigt.
