VISBY 2016-09-20

PM över arkeologisk undersökning i form av schaktningsövervakning på fastigheten Visby Bägaren 5, Region Gotland vid grävning för nytt gårdshus med avlopp samt ny mur i fastighetsgräns. Länsstyrelsens dnr 431-2709-15.

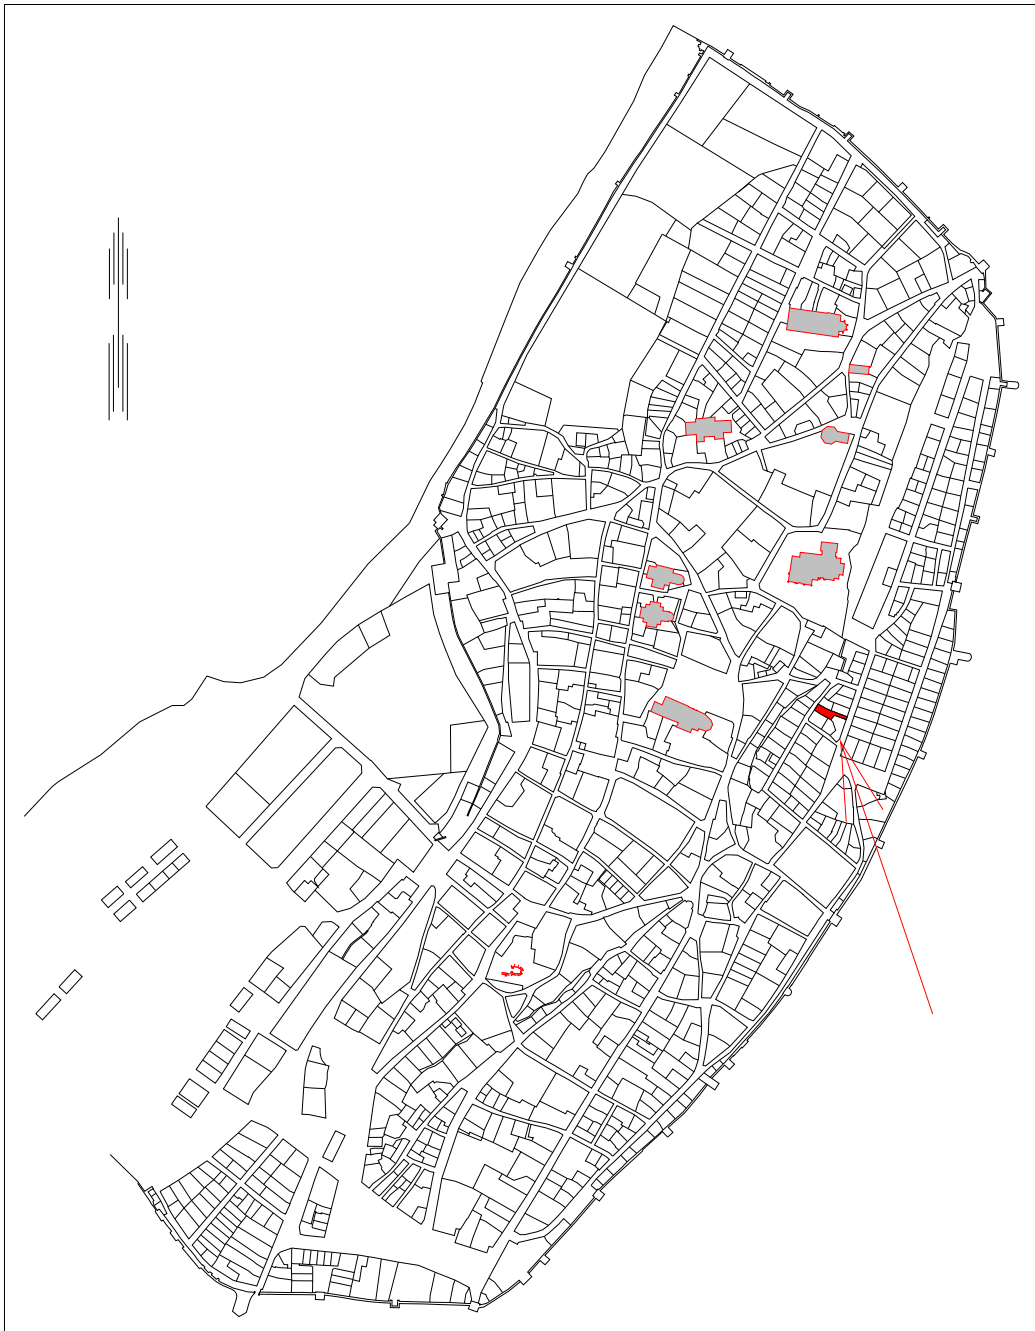
Fig. 1. Översiktsplan över Visby innerstad med läget för fastigheten Bägaren 5 markerad.

Gotlands Museum har under perioden 29 oktober–9 november 2015 utfört arkeologisk undersökning i form av schaktningsövervakning vid markingrepp på fastigheten Visby Bägaren 5, fig. 1. Tiden för den arkeologiska insatsen var sammanlagt 6 timmar, anpassad till anläggningsarbetet som gjordes i etapper.

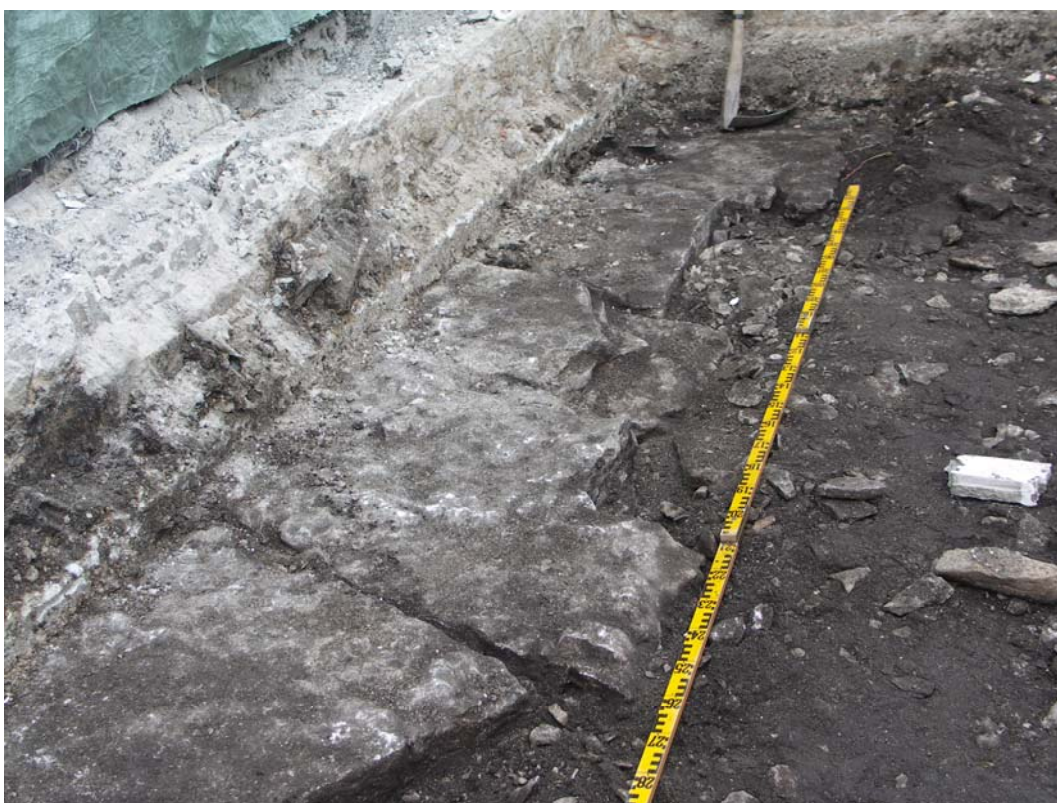
gårdshuset på grannfastigheten, motsvarande 1,2 meter norr om det gamla gårdshuset på aktuell fastighet. Det var till en början svårt att avgöra om kalkstenarna utgjorde själva berghällen eller bestod av fem friliggande block, fig. 3. Mellanrummet mellan stenarna bildade som sprickor. I en av sprickorna var hällens kant rundad och gjorde intryck av att vara liksom svallad, fig. 4. Det syntes inga spår av bearbetning, men utmed den ojämna kanten mot nordväst såg det närmast ut som om sten brutits loss ur hällen. Kanten bildade en tydlig avsats, minst 0,25 meter över underliggande nivå som kunde anas i schaktets botten. En djupgrävning intill kanten hade kunnat besvara en del frågor, men det låg utanför uppdragets ramar.

Fig. 3. Kalkstenshäll, del av. Från nordnordost.

Håligheterna mellan stenarna kan mycket väl vara naturliga sprickor, så kallade sprick-karren (*ty.* Karren = rännen, fåror). Sådana förekommer till exempel i stor omfattning i hällmarken intill de gamla stenbrotten vid Bingers kvarn. Vanligtvis löper sprickorna i parallella stråk utmed den svagt sluttande hällen. Sprickorna kan vara uppemot 20 centimeter breda nära ytan. Djupet är osäkert, men i den öppna, ytnära delen är djupet upp till 1 meter (ZERPE 2011).

Sprickorna utgör så kallade karstbildningar. Karster är naturliga fenomen som uppkommit genom kemisk upplösning (korrosion) av kalkstensberggrunden. Processen innebär att den svaga kolsyran i markvattnet angriper mineralet kalcit (CaCO_3) som utgör huvudbeståndsdel i kalkstenen.

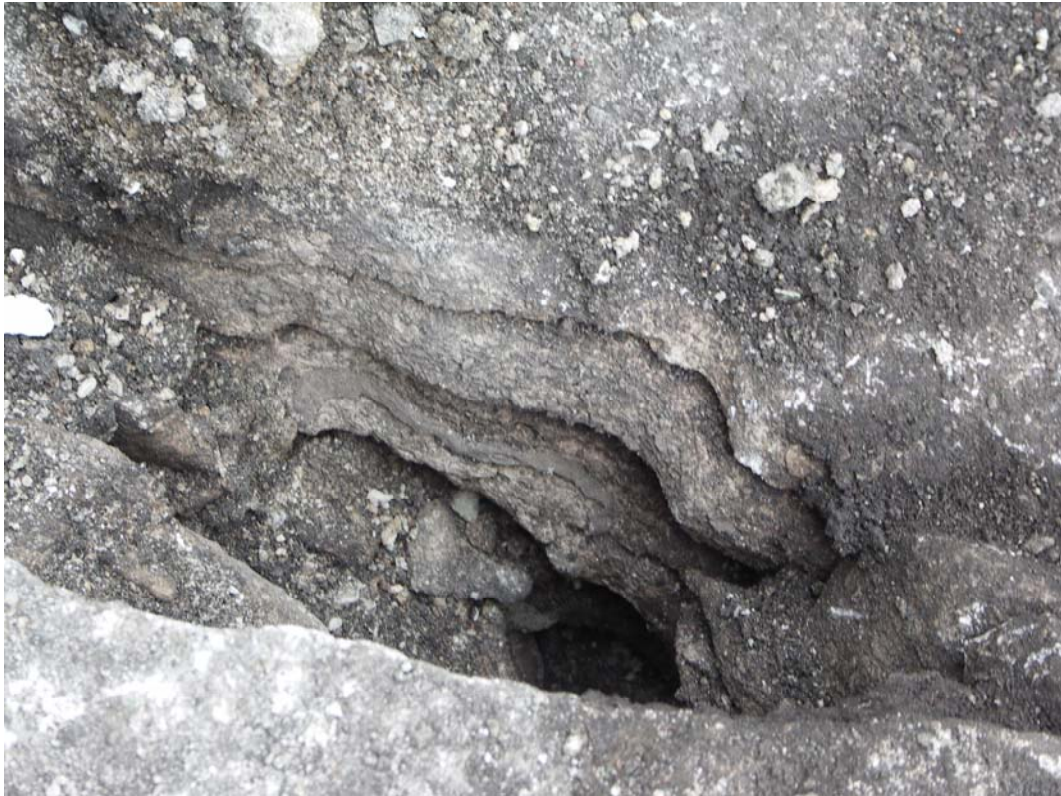
Fig. 4. På en av hällens kanter syns tydligt spår efter upplösning av kalkstensens kalcit.

På Gotland är karstsprickorna vanligt förekommande i kalksten som är relativt homogen i sin uppbyggnad med hög karbonathalt, det vill säga utan inlagring av lerigare kalksten. Hällområden med denna typ av berggrund uppvisar tydligt plana lagringsplan där de enskilda lagren har mycket stor utbredning och i allmänhet en tjocklek av 5–20 centimeter (o.a.a. med källhänvisningar).
