Stavkyrkan i Silte : ett förtydligande

Trotzig, Gustaf

Fornvännen 1976(71), s. 57

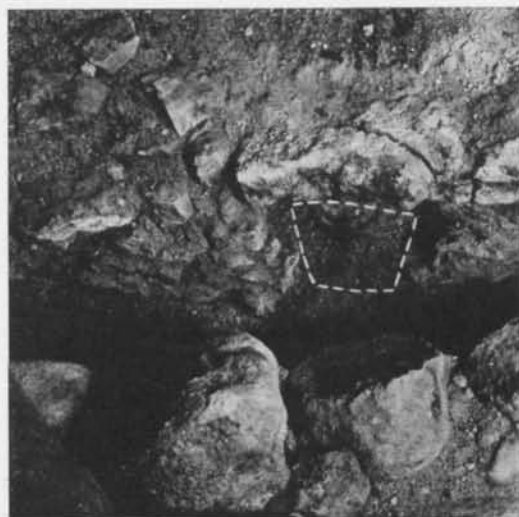
Parti av stavrännan till stavkyrkan i Silte. I kallmuren finns ett urtag där den tvärgående bjälkens ände är synlig. Bjälkens ungefärliga, ursprungliga tjocklek har markerats med vitt. Foto G. Trotzig. — Part of the stave groove in the stave church at Silte. There is a recess in the dry wall, where the end of a transverse beam can be seen. The approximate original thickness of the beam is marked in white.

takt med varandra, kallmurens stenar överlagrade således bjälkarnas. Detta framgår även av bifogade foto där bjälkens ungefärliga omfång markerats med vitt. Sensmoralen av denna historia torde bli att publicering av arkeologiska undersökningar aldrig kan göras nog omsorgsfullt.

stone wall overlapped the beams, as shown in figure 3, and in the photograph published here, showing the end of one of the transverse beams.
