Rapport 2013:9

Östraby kyrka

Arkeologisk förundersökning i samband med golvomläggning 2013

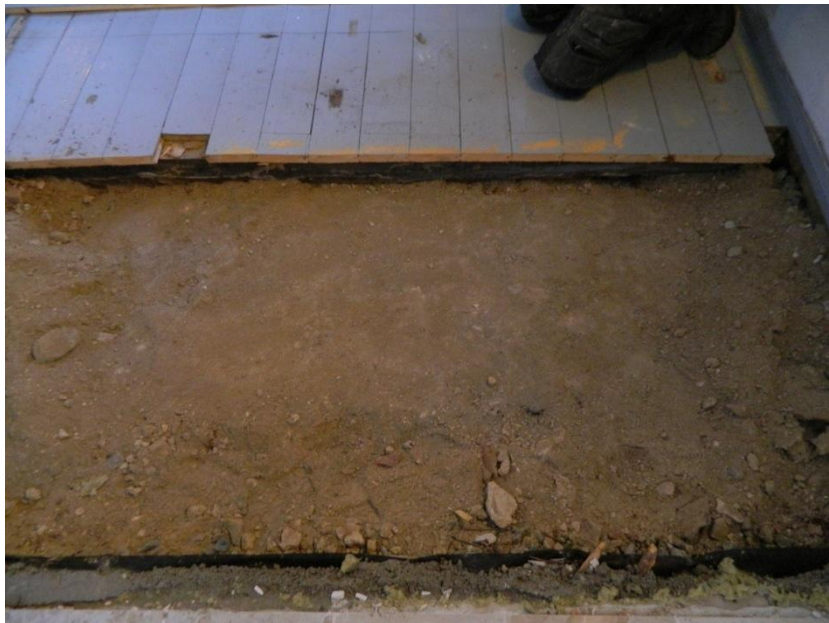
Fig. 3. Den östligaste delen av schaktet sett mot väster. Golvbjälkarna vilade i ett lager med kalkbruk och raseringsmaterial. Mellan bjälkarna var detta lager mycket kompakt och hårt packat.

När golvplankorna avlägsnats kunde det konstateras att de vilade på 0,12 m höga golvbjälkar. Dessa bjälkar låg delvis nedgrävda i ett kompakt kalkbrukshaltigt lager som även innehöll raseringsmassor bestående av småsten och mindre tegelfragment. Här fanns också små rester av puts utan färgspår. På grund av det ringa schaktdjupet kunde lagrets karaktär inte fullt ut bedömas. Lagret är dock med stor sannolikhet detsamma som påträffades vid undersökningen 2011, då det tolkades som ett raseringslager som använts för att jämna ut marknivåerna. Då endast

en del av lagret nu var framme skall denna tolkning inte ifrågasättas, men det kan noteras att överdelen var mycket hårt packad och innehöll ett betydande inslag av kalkbruk. Det är därför möjligt att lagrets övre del också skulle kunna uppfattas som ett byggnadslager. I varje fall blir åldersbedömningen densamma – lagret hör med stor sannolikhet samman med kyrkans ombyggnad på 1800-talet. Vid förundersökningen påträffades i övrigt inga lämningar.

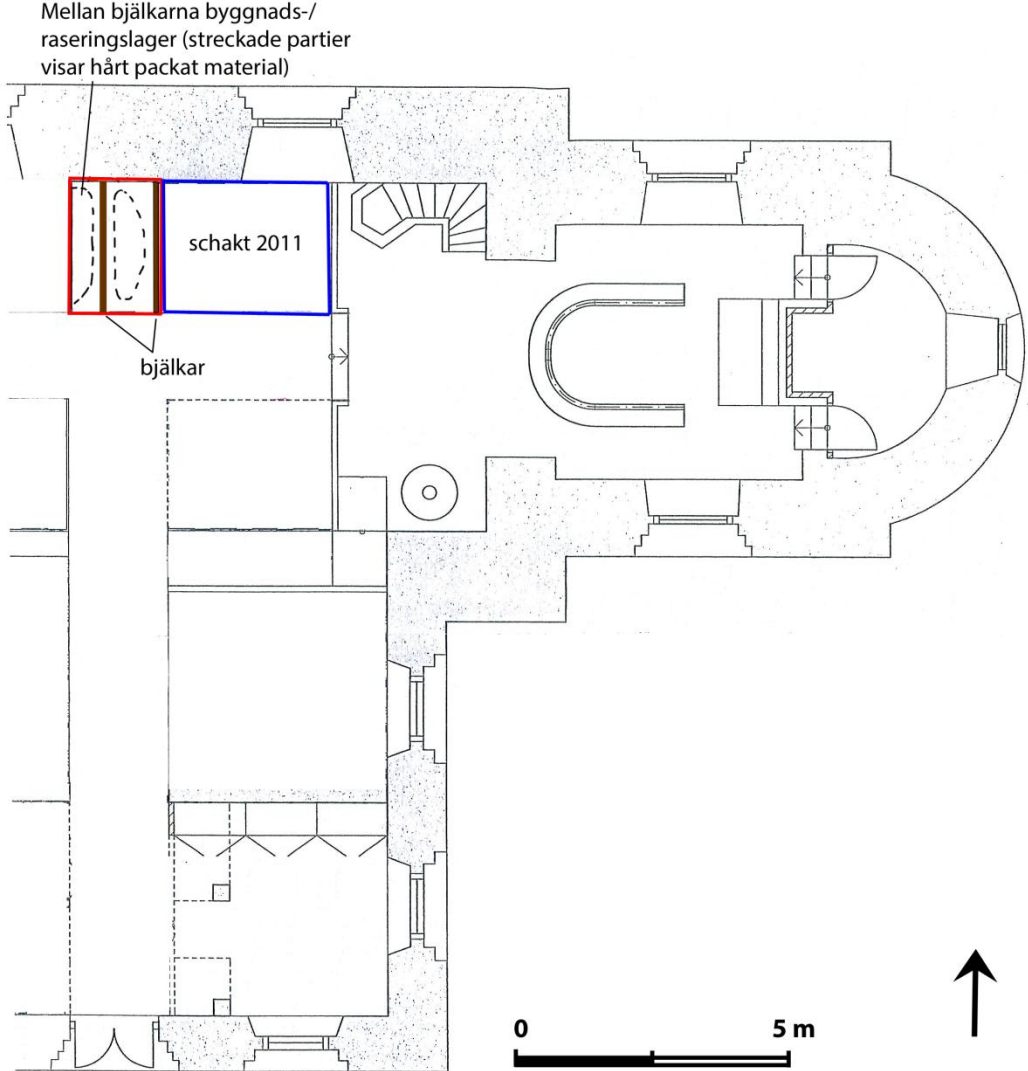
Bilaga. Plan över schakt.

Det nu aktuella schaktet var beläget omedelbart väster om platsen för arbetena 2011 (se bilaga 1). Det omfattade dock endast hälften så stor yta, och schaktdjupet var även betydligt grundare. Här berördes endast nivån ned till 0,20 m under nuvarande golvyta, varav 0,15 m utgjordes av en luftspalt under trägolvet. I praktiken var schaktdjupet alltså endast ca 0,05 m.
