RAPPORT 2015:7

ARKEOLOGISK FÖRUNDESRÖKNING

Hedvigs kyrka

Ett ledningsschakt för fasadbelysning runt kyrkan

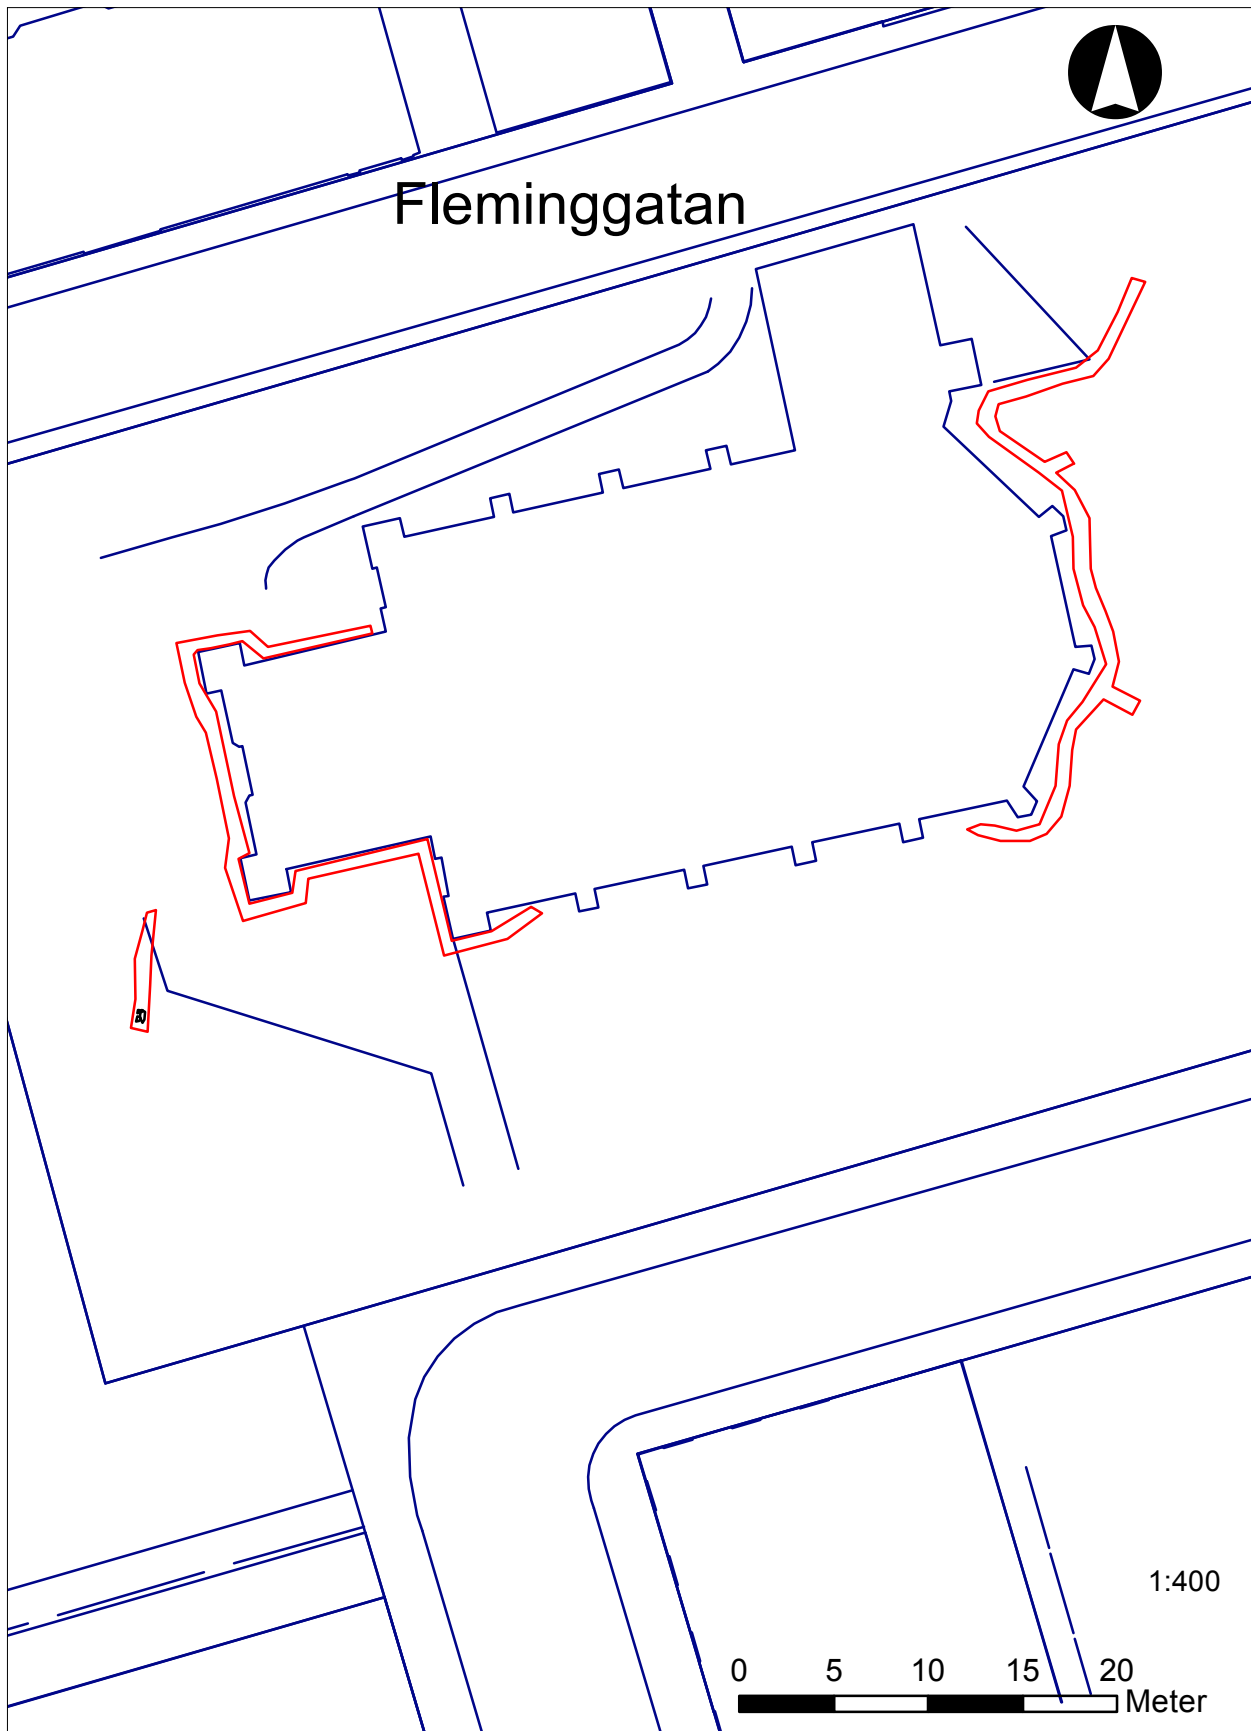
Fig 2. Hedvigs kyrka med undersökningsschakten utmed kyrkans östra och västra sidor. Ett tredje mindre schakt grävdes sydväst om tornet. Skala 1:400.

Schakten grävdes mestadels endast 0,4 meter djupa men vid några platser där lampor skulle placeras var djupet ytterligare några decimeter. Inga kulturlager påträffades in situ, utan allt var omgrävt eller utfyllt. Några stenar i schaktet OS241 låg möjligen i läge men dessa kunde inte undersökas vidare och ligger därför kvar i läge. I samtliga schakt påträffades raseringslager innehållande svartglaserat vingtegel, kalkbruk, rött och gult smästenstegel. Det kan tolkas som ett raseringsmaterial härrörande från kungsgården eller 1700-talets ombyggnader av kyrkan. Inget föremålsmaterial togs till vara. Undergrunden påträffades inte i något schakt.

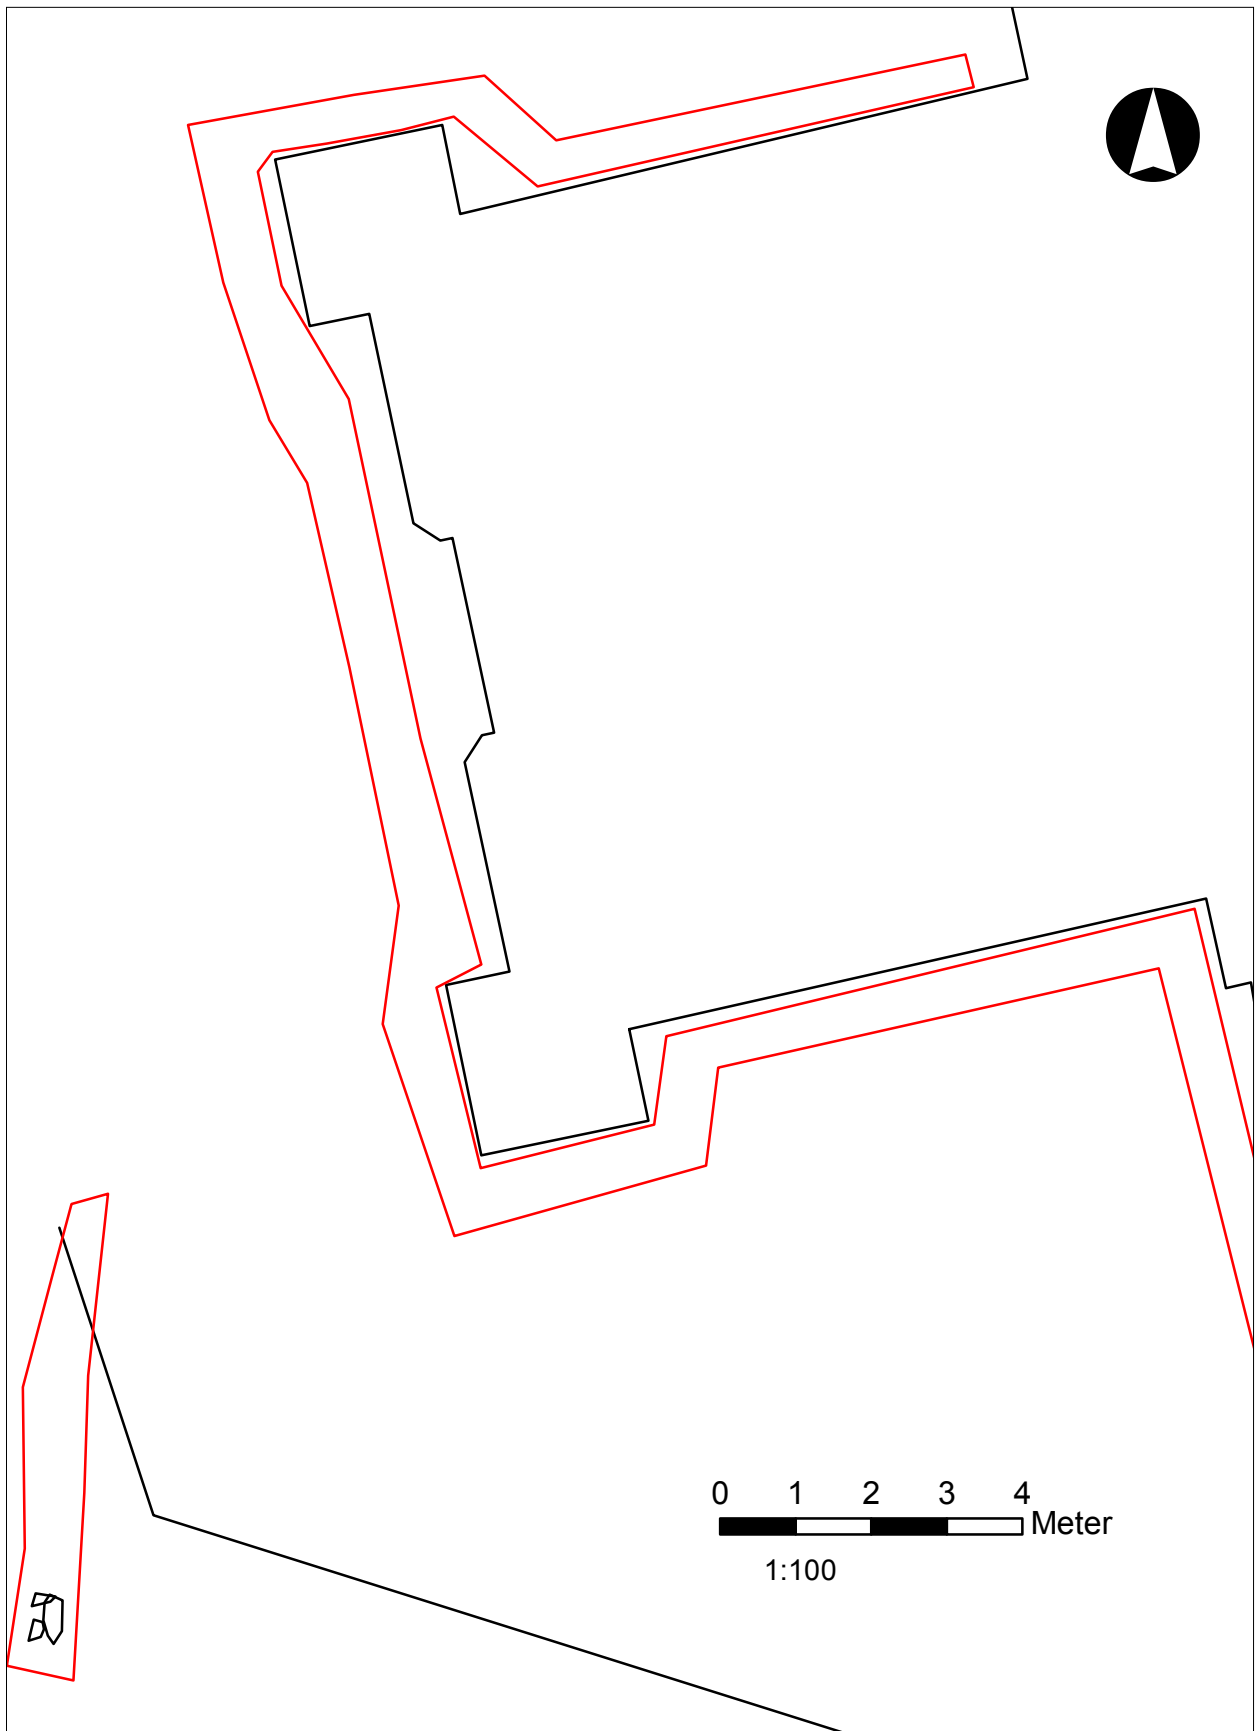
Fig 3. Planritning som visar kyrkans västra del och två av undersökningsschakten. I det mindre schaktet i sydväst, OS241, syns tre stenar vilka kan ingå i någon konstruktion. Dessa undersöktes dock inte vidare. Skala 1:100.

I ett mindre schakt, 5 meter **sydväst om tornet**, påträffades tre större stenar. Om de låg i ursprungligt läge gick inte att avgöra i det begränsade undersökningsschaktet. I den södra delen av det 5 meter långa schaktet, där stenarna påträffades, var schaktdjupet 0,7 meter. Resten av schaktet grävdes cirka 0,4 meter djupt. De bortgrävda massorna utgjordes av mylla. Intill stenarna, som var 0,3–0,4 meter stora, låg också några skärvor svartglaserat vingtegel, rödfärgade putsbitar och gult och rött smästenstegel.

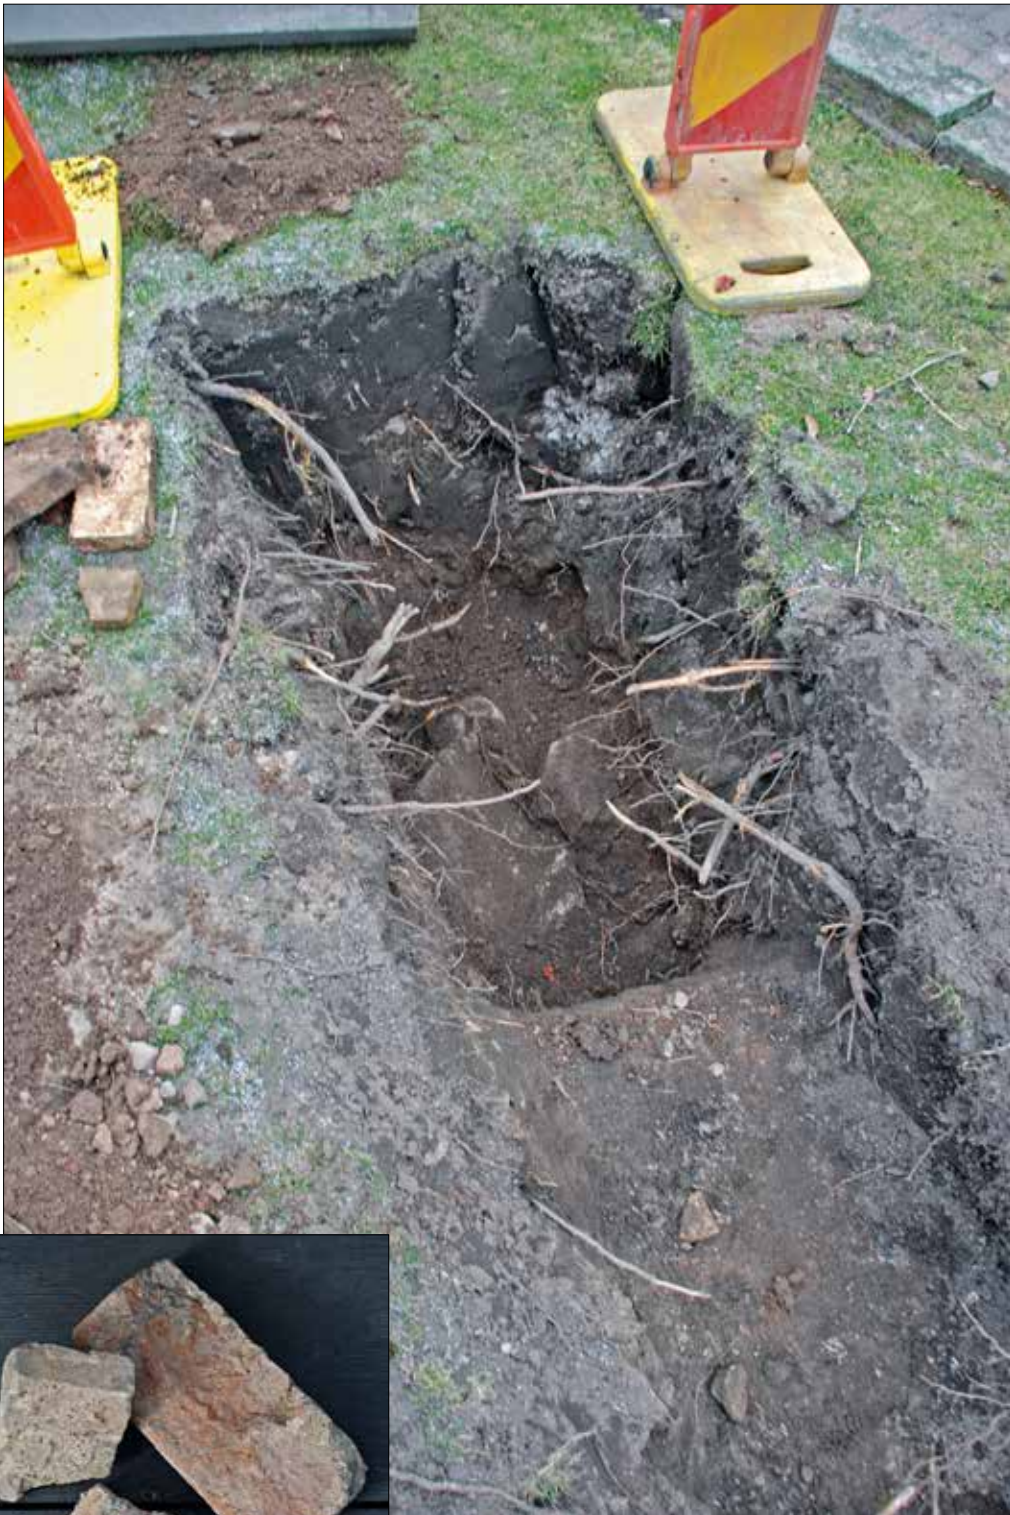
Fig 4 (ovan). Stenarna i schaktet OS241 sedda från nordost.

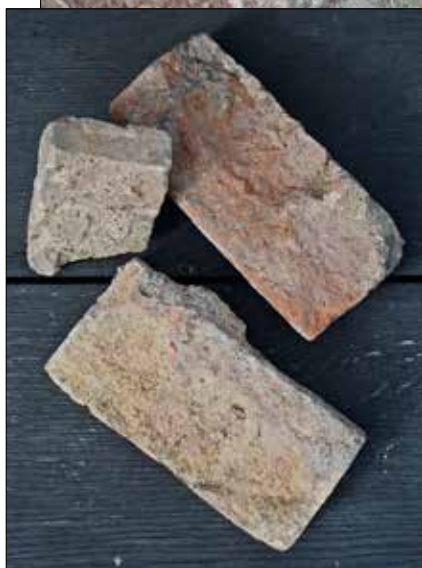
Fig 5 (t v). Lösfynd från det mindre schaktet sydväst om tornet i form av gult och rött småstenstegel.
