Vård av gravstenar

Riksantikvarieämbetet

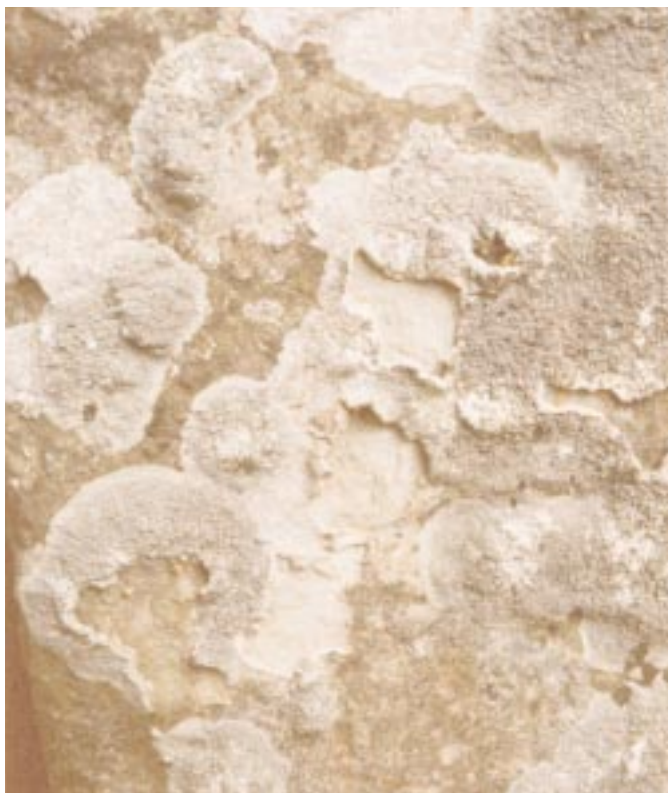
Aggressiva lavar på gotländsk sandsten. Den här lavtypen gör stor skada genom att äta upp ytskiktet på stenen.

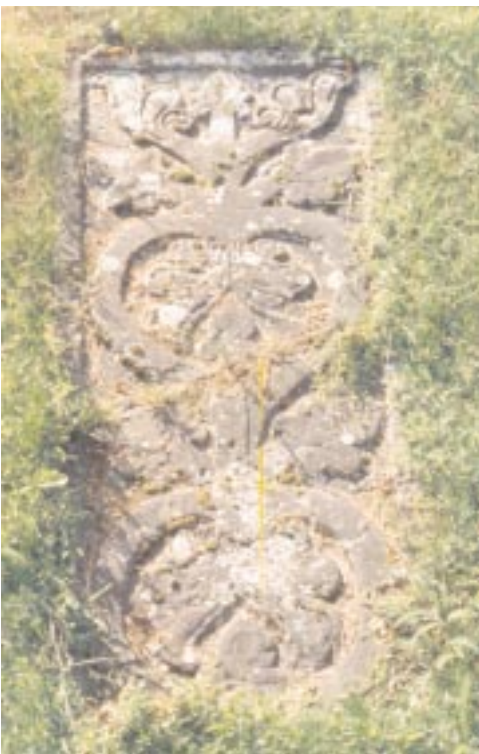
I landskap som kristnades tidigt finns medeltida gravhällar som den här så kallade liljestenen från Skaratrakten. Stenen har helt sjunkit ned i grässvålen. Den borde lyftas ur gräset och läggas på en dränerande grusbädd.

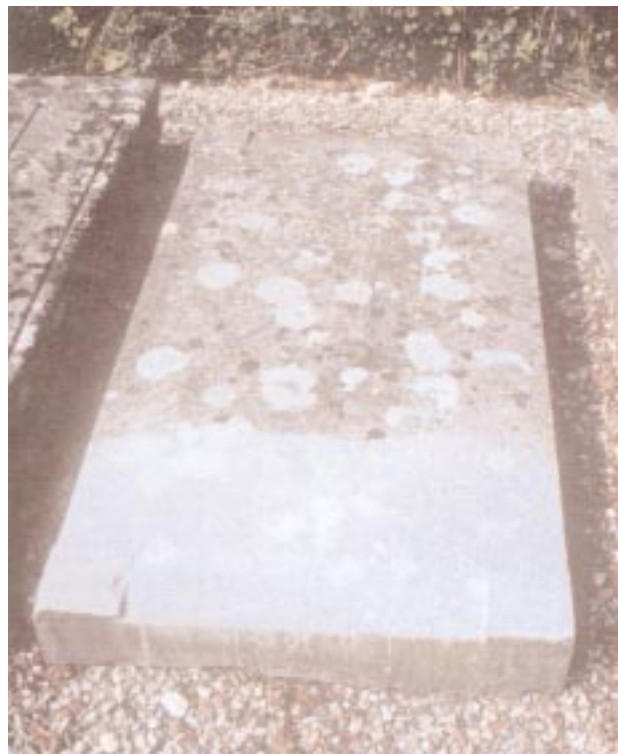
Längst till höger: En gravsten vars nedre del behandlats med kalkdeg för att döda lav. Den rena ytan är behandlad och lavar har regnat bort.

Borttagning av lavar från ljusa kalkstenar och marmorsorter kan även göras med släckt kalk, vars höga pH dödar laven. Den kraftigt lavbevuxna stenen täcks med några lager cellstoff eller hushållspapper som därefter väts med vatten för att ligga tätt mot stenytan. Sedan påför man ett 2–3 centimeter tjockt skikt av våtsläckt, icke-hydraulisk kalk (kalkdeg). Kalken täcks med plast för att hindra uttorkning och härdning. Efter ungefär en vecka avlägsnas kalken och stenen spolats noggrant ren från alla kalkrester. Observera att kalken kan härda och ge misspydande fläckar om den tillåts torka ut. Rätt använd dödar kalken effektivt alla lavar, och väder och vind har inom ett par år spolat bort alla rester av påväxten. Eftersom kalken även dödar lavens ”rötter” tar det längre tid innan lavarna kommer tillbaka än om man bara skurar stenen. Metoden ska endast användas på ljusa kalk- och marmorstenar eftersom det finns risk att kalkslöjor bildas.

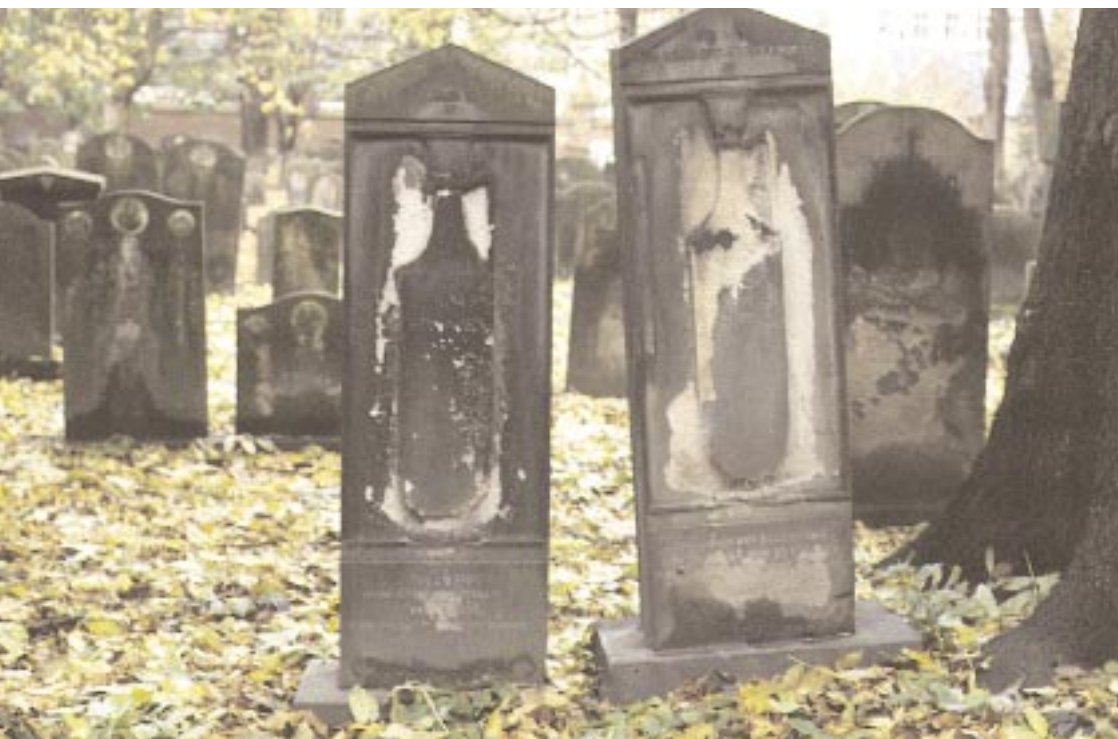
De här gamla stenarna på en stadskyrkogård uppvisar flera typer av svåra skador. Dessa beror bland annat på stenarnas höga porositet i kombination med uppstigande markfukt och salter. Sot och smuts från den förorenade stads-luften har svärtat stenarna och så kallad gipskrusta har bildats. De skuggande träden har också bidragit till att stenarna är kraftigt algbevuxna.

I stadsmiljö eller områden med höga svavelhalter kan kalkhaltiga stenar omvandlas kemiskt till gips, varvid så kallad gipskrusta bildas. Den är ofta svart och bubblig och återfinns på ytor i regnskugga.

Gipskrusta är komplicerad att avlägsna och bör överlåtas till konservator.

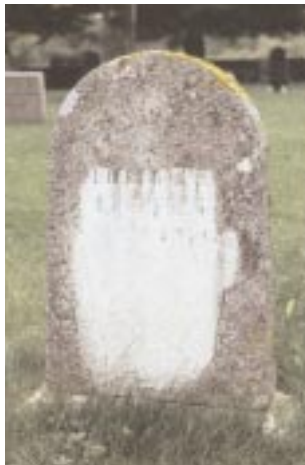
En gravsten av ljus marmor. Stenen är kraftigt lavbevuxen utom där giftigt metallhaltigt vatten har lakats ur färgen i inskriptionen.

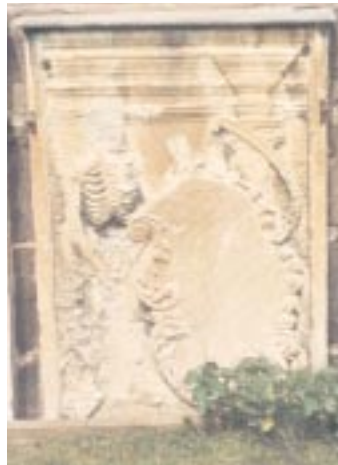
Längst till höger: På 1600-talet växte sig adeln stark och manifesterade sin makt med påkostade gravstenar. Den här 1600-talsstenen från Kristianstad är skadad genom bortfall av stenens naturliga lagringsskikt. Missfärgningarna kommer från kopparbleck och rostande järnfästningar.

Det gäller att i möjligaste mån skydda metallen från oxidation. Järn som rostas ska stålborstas eller blästras och sedan skyddsmålas med rostskyddsfärg och täckfärg. Om rostutfällningen återfinns i skarven mellan stenar är det ofta en rostande järndubb som orsakar missfärgningen. Man bör då ta isär stenarna och byta järndubben mot en rostfri sådan. Risken är annars att den rostande järndubben så småningom spränger sönder stenarna inifrån.

Att avlägsna kopparmissfärgningar och rost är svårt. Man bör inte prova hushållskemikalier som citronsyra eller liknande då dessa kan skada stenen. Rådgör i stället med konservator.

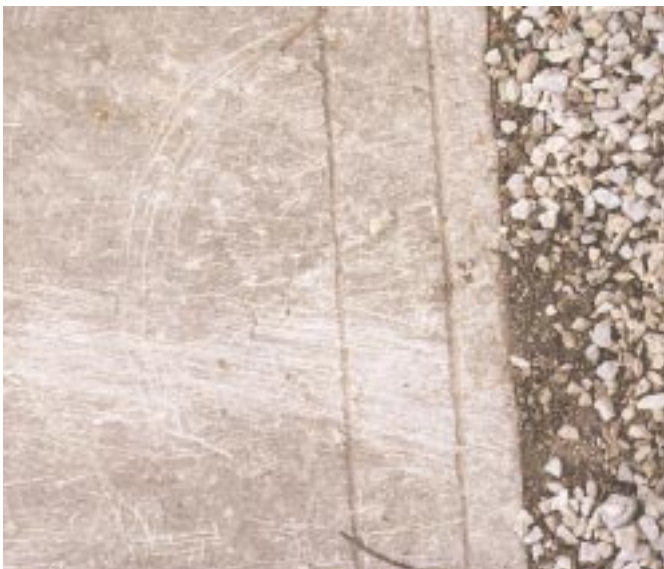
Den här stenen har tidigare lagats med en kramla av järn. Kramlan har sedan rostet och därmed sprängt sönder stenen ytterligare.

Att limma ihop avslagna stenar och ersätta rostande dubb och kramlor med nya i rostfritt stål kan utföras av personer med erfarenhet av stenhantering.

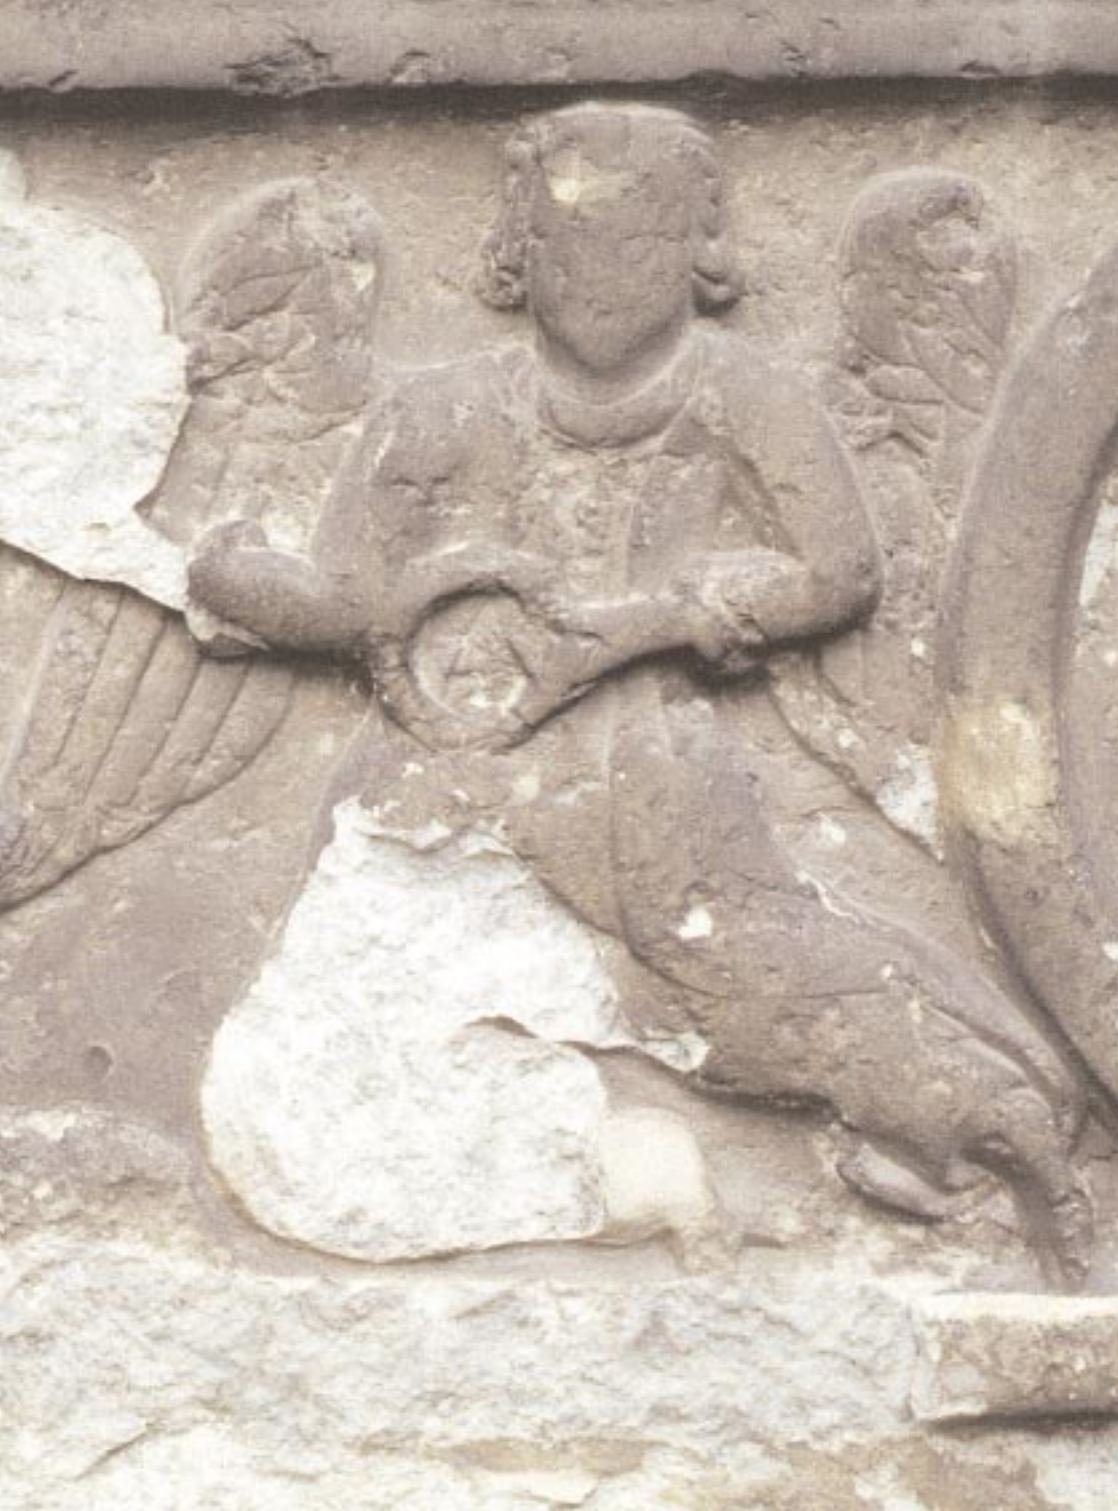
En ängel från en gravsten av kalksten i Kristianstad. Stenen har vittrat och ytan fallit bort i gränsszonen mellan stenens naturliga lagrings-skikt. Den är också kraftigt svärtd av sot och krustbildning genom svavelhaltiga luftföroreningar. Att åtgärda den här typen av skada på sten bör överlåtas till konservator.

Allvarligt skadade stenar som visar tecken på sandning/pulverisering, har sprickor eller bompartier, bör åtgärdas av konservator.
